# Rapport om vurdering og istandsetting av KOROs kunst i regjeringskvartalet etter 22. juli 2011

# KORO

En rapport fra KORO av konservator Fredrik Qvale  
Foto: Fredrik Qvale

Oktober 2013

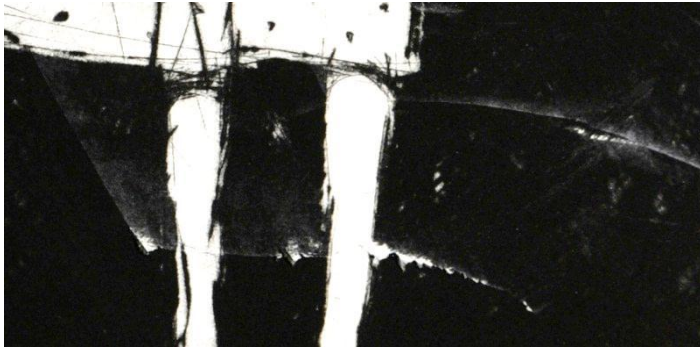
Detalj fra TERJE RESELL, «Alene», typisk skade fra glass som har «høvlet» overflaten på bildet.

Disse skadene kunne ha vært unngått hvis bildet ikke hadde falt ned fra veggen. Alle bildene som falt ned, var hengt opp med en tynn stålvaiert festet i rammen og hengt på en spiker som var slått inn i veggen. Det skulle lite til før vaieren hoppet av spikeren og bildet falt ned. Hvis det hadde vært brukt en L-formet krok istedenfor en spiker, hadde bildene trolig ikke falt ned.

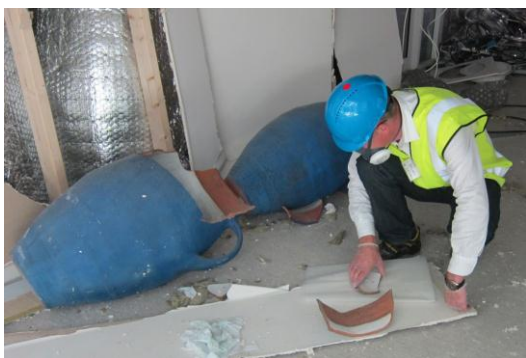
Lisbeth Dæhlins krukke «U.T.» (KORO.000673) befant seg på mesaninen i vestibyen i R4. To av krukken ble fysisk skadet. Den tredje ble funnet stående opp ned, uskadet ved siden av de to knuste krukken. Dette sammen med hvordan de to andre krukken var knust indikerer at krukken var sterke nok til å motstå trykkbølgen fra eksplosjonen, men trykkbølgen førte til at krukken veltet. Det var dette fallet som førte til skadene. Dette støttes også av at det er kun den øverste delen av krukken som er knust. Det er mulig at skadene kunne ha vært unngått, hvis krukken var montert slik at de ikke kunne velte. På en annen side hadde det vært vanskelig å få til dette uten at sikringen påvirker den visuelle opplevelsen av verket.

Lisbeth Dæhlins krukke før istandsetting

Det ble besluttet av krukken skulle settes i stand. Det er flere årsaker til denne beslutningen. Det var omfattende sprekkdannelser som gjorde det vanskelig å håndtere krukken uten å forverre skadene. Det var få skår som manglet, og det var bedre å sette krukken sammen slik at man unngår risikoen for å miste eller skade skårene. Krukken er også vurdert som særdeles viktige i nyere norsk kunsthistorie og bør derfor også settes i stand. På en annen side er de knuste krukken også et historisk dokument over hendelsene 22. juli 2011. Derfor er krukken satt sammen igjen, men skadene er ikke retusjert.

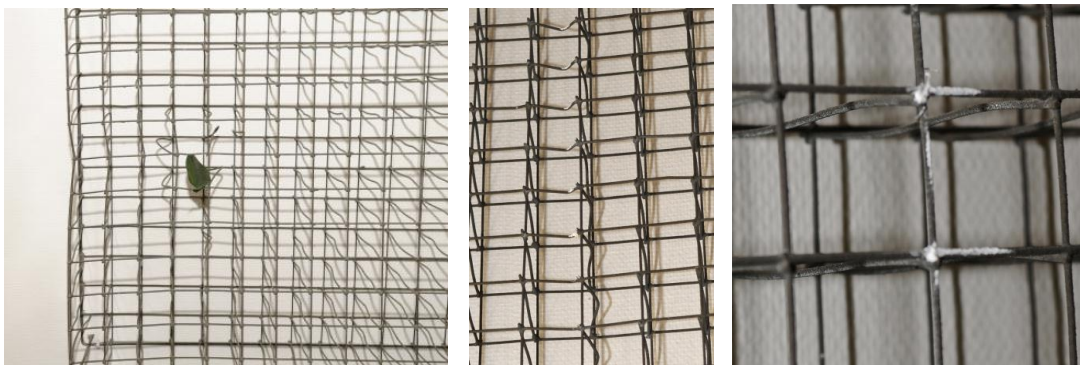
Verket er stabilt, og det er liten fare for ytterligere skade. Det har fått noen skader etter eksplosjonen. På verkets venstre side har det blitt trykket inn, og en del av metalltrådene har blitt bøyd.

Eksempler på skade på KORO.00446

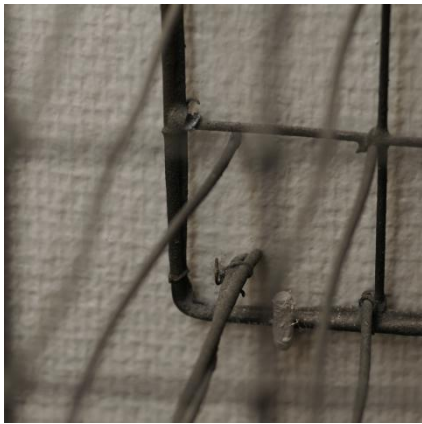
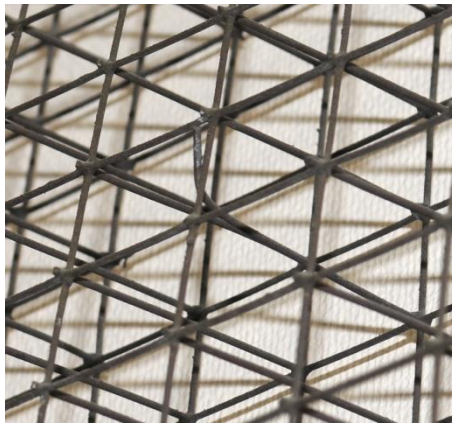
Verket har også blitt truffet av biter av gips fra lettvegger, disse har avsatt hvite merker på verket. Enkelte steder har loddefestene løsnet, og metallstrengene er løse.

Kunstverket har blitt støvtørket med strutsefjær og dekket til i plast.  
Verket er rengjort med børste og støvsuger. Etter avtale med kunstner utbedres verket ikke. Men kasses inn til arbeidene i M19 er ferdige.

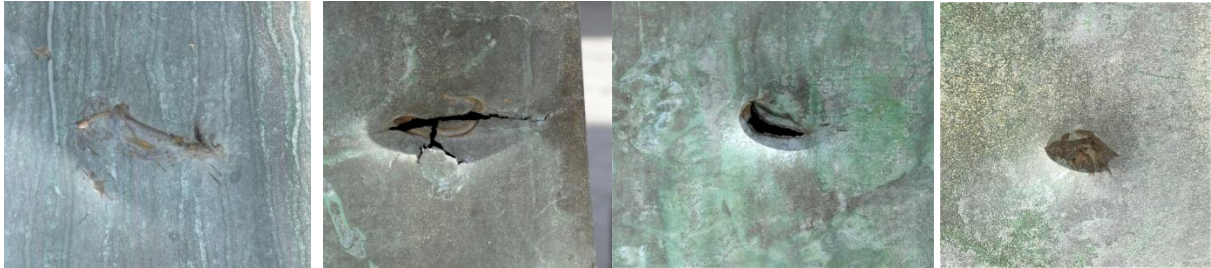
Skulpturen har blitt truffet av fragmenter fra eksplosjonen. Dette har gitt skulpturen flere hull og skader i overflaten på den delen av skulpturen som vendte mot eksplosjonen.

Direkte skader fra eksplosjonen.

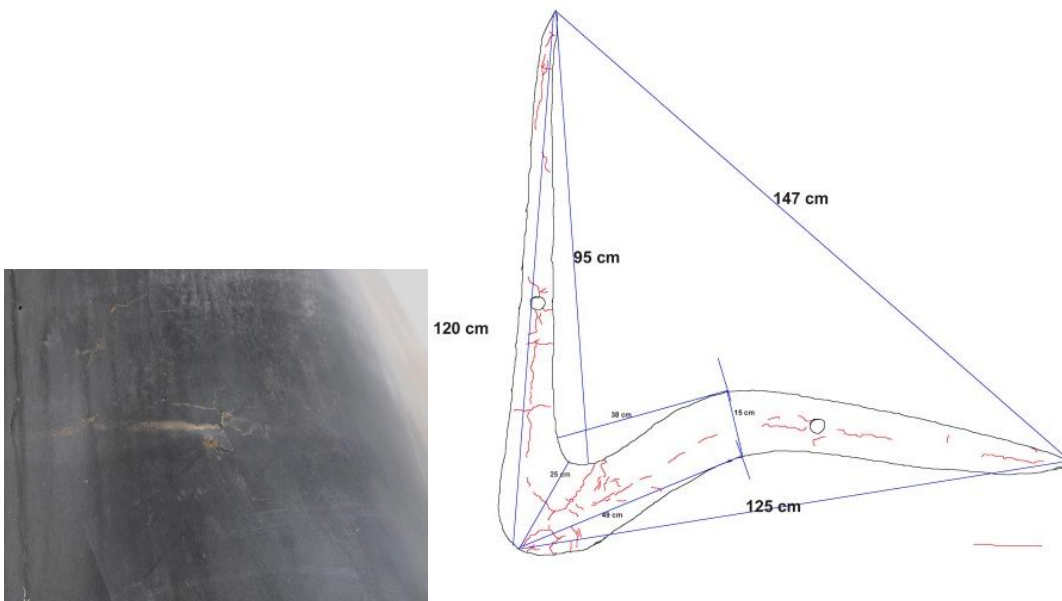
Stressbrudd i bronzen.

Skulpturen sett ovenfra, sprekker i rødt.

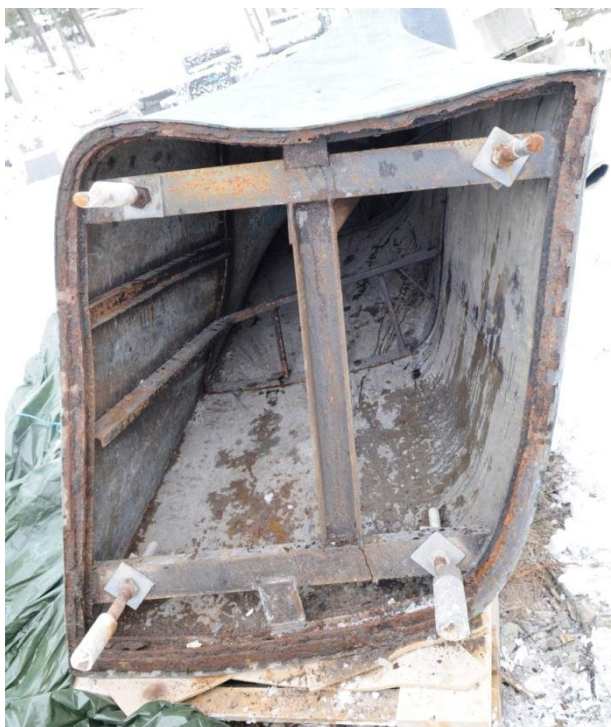
Aurora sett fra undersiden viser kraftig korrodert U-bjelke.

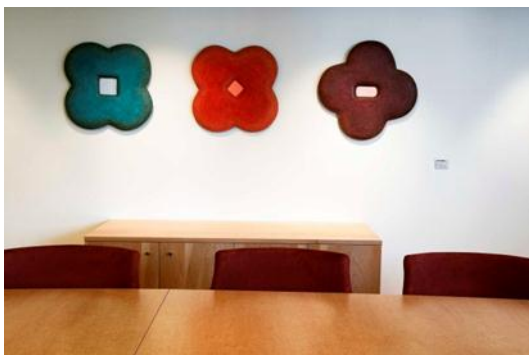
Alle objektene er stabile, små skader på kantene etter at de har falt ned. Noen gipsmerker på overflaten. Ikke tap av materiale, men inntrykte områder.

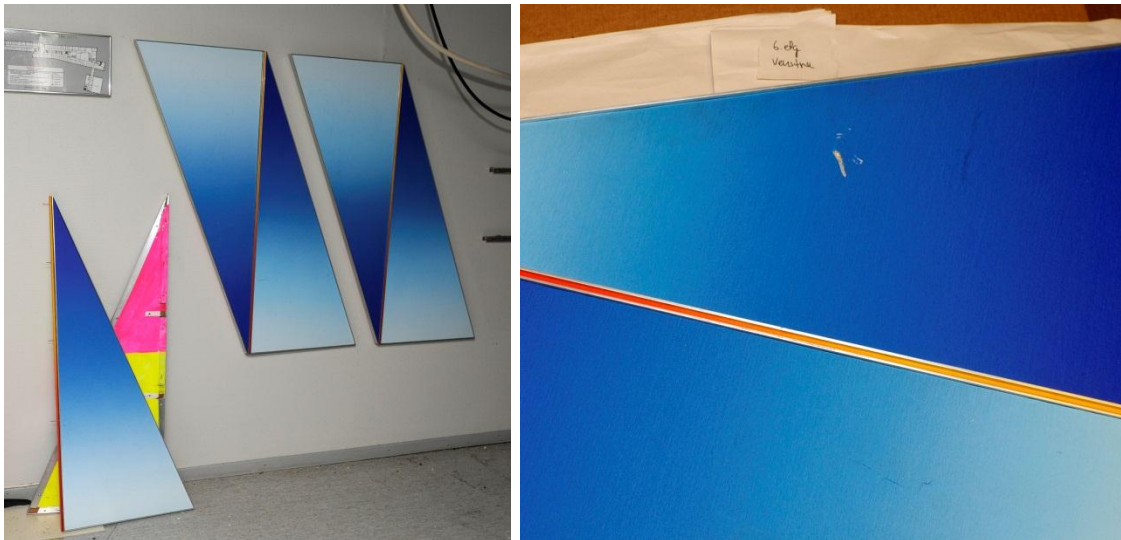
Verkenes tilstand er stabil og har få synlige direkte skader fra eksplosjonen. Noen av delene har merker fra gipsfragmenter i overflaten. Enkelte deler falt ned etter eksplosjonen, de har fått skader som fotavtrykk og var dekket av støv. Alle verkene bærer preg av å ha hengt fremme i cirka 25 år og har et smusslag over hele bildeflaten. Nederste del av arbeidene har mange slitajemerker.

Dag Skedsmos «Romsone» består av flere forskjellige former. Disse fra 3. etasje i R4 og 6. etasje med skade.

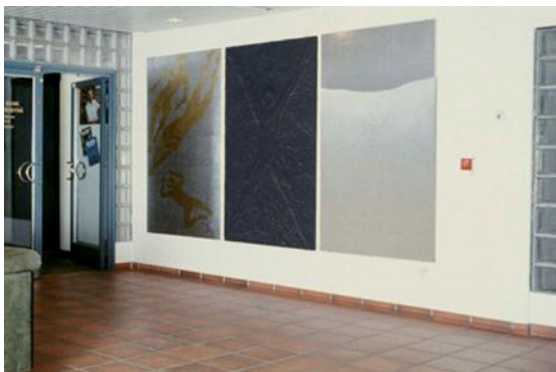
Stabil, har blitt truffet av flere fragmenter og har flere hakk i overflaten, hakkene er dype og går inn gjennom sølvbladet. Disse skadene er vanskelige å se på avstand. Verket er støvete.

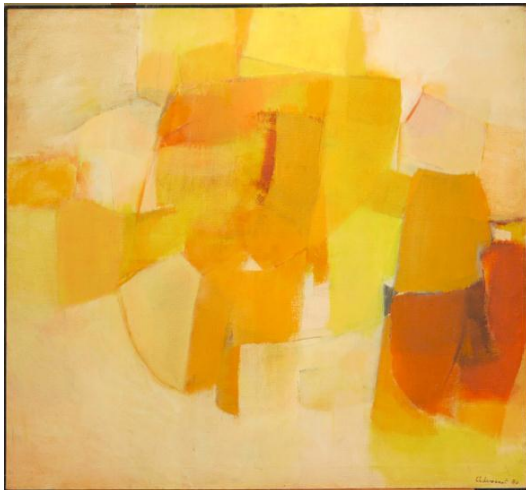
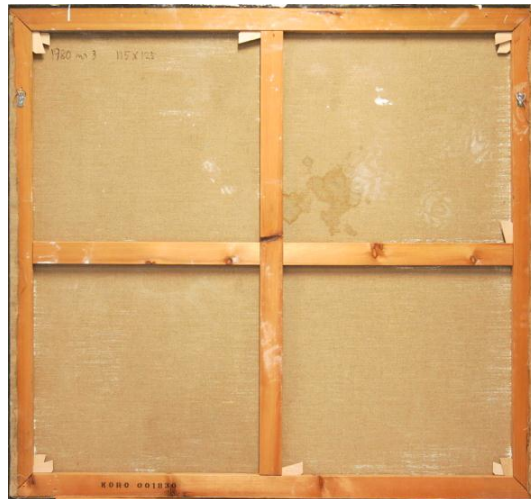
Ingen direkte skader fra eksplosjonen, men har falt ned og har ligget på gulvet, skadene har oppstått mens det har ligget på gulvet. Muggflekkene skyldes uheldig håndtering etter eksplosjonen. Ellers er tilstanden stabil. Pynterammen er i dårlig stand. Glass og gips mellom blindramme og lerret. Skitten på baksiden og fotavtrykk på forside og bakside. Malerioverflaten var skitten, sprutmerker og en muggflekk, samt riper og deformasjoner.

Bakplate ble montert, kilestoppere montert og ny L-formet pynteramme settes på for å beskytte bildet.

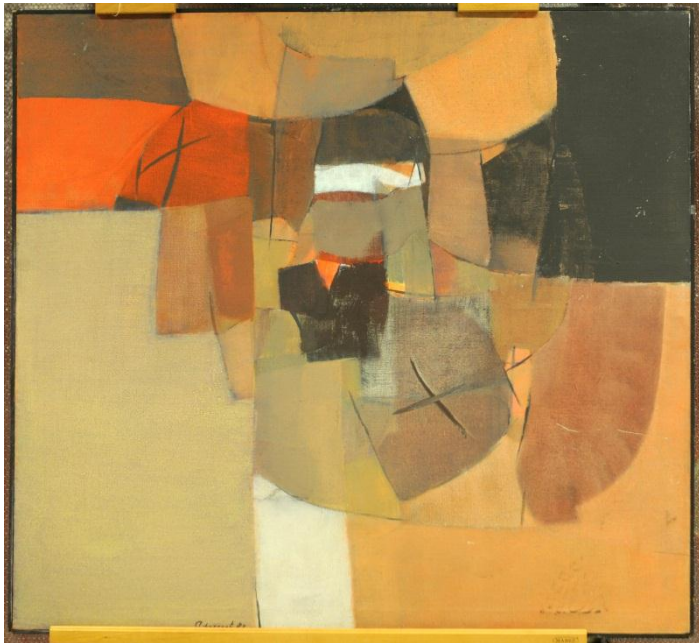
GUNNVOR ADVOCAATs «Castiglione (1982) før istandsetting.

Småstein og gips mellom blindramme og lerret ble fjernet. Baksiden ble rengjort, og lerretet ble kilt ut. Overflaten ble rensset med polyuretansvamper. Løse malingsflak ble festet. Deformasjonene ble planert, skadene ble kittet og retusjert. Bakplate ble montert. Ny pynteramme vil bli montert.

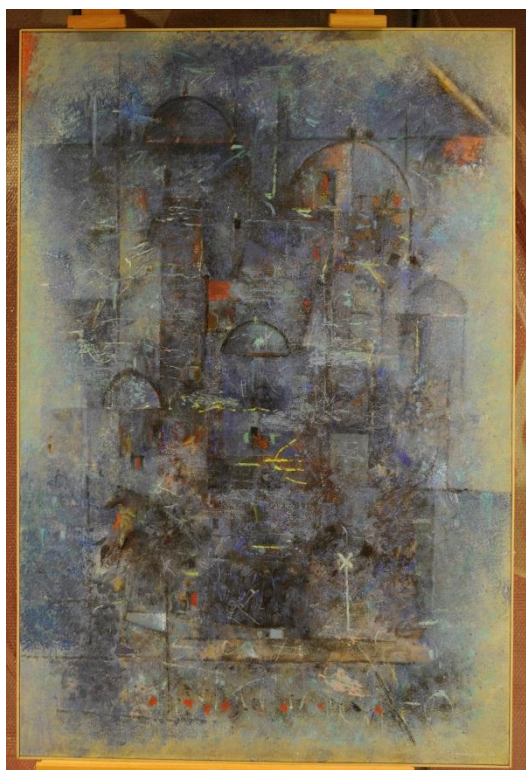
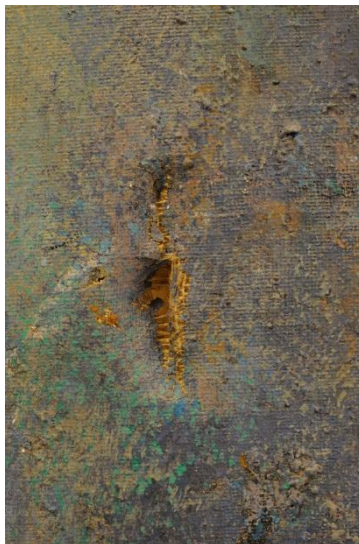
Bildet har direkte skader fra eksplosjonen i form av en større rift midt på venstre side. Lerretet var slakt og med bukling i øverste hjørner. Små deformasjoner i lerretet fra fragmenter, gipsstøv over hele overflaten. Lerretet var montert feil på blindrammen. Riften i lerretet måtte utbedres, ellers ville lerretet strekke seg ujevnt.

Bildet før istandsetting og nærbilde av skade.

Lerretet ble kilt ut og buklene planert. Nye tilpassede kiler ble satt inn. Trådene i riften ble vevd og sveiset sammen, deretter forsterket på baksiden med Holitex og Beva-film, så planert. Løs maling ble festet og riften kittet og retusjert. Overflaten ble rensset mekanisk. Gips som ikke lot seg fjerne uten å skade malingen, ble retusjert. Det ble montert bakplate med vatt mellom platen og lerretet for å redusere vibrasjoner.

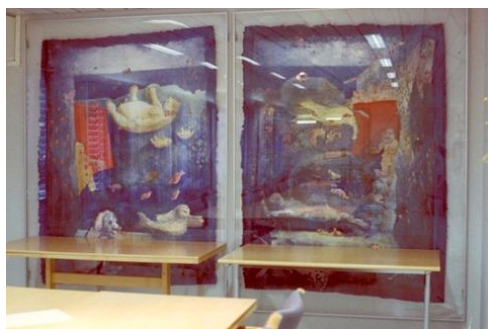
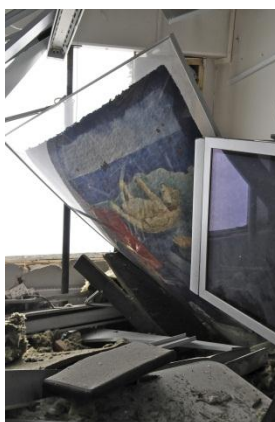
Ingen direkte skader på verket fra eksplosjonen. Tilstanden er stabil, pleksiglasset til det ene bildet er sprukket. Pleksiglasset til begge verkene er ripete og til dels matte.
