# Rapport om vurdering og istandsetting av KOROs kunst i regjeringskvartalet etter 22. juli 2011

# KORO

En rapport fra KORO av konservator Fredrik Qvale  
Foto: Fredrik Qvale

Oktober 2013

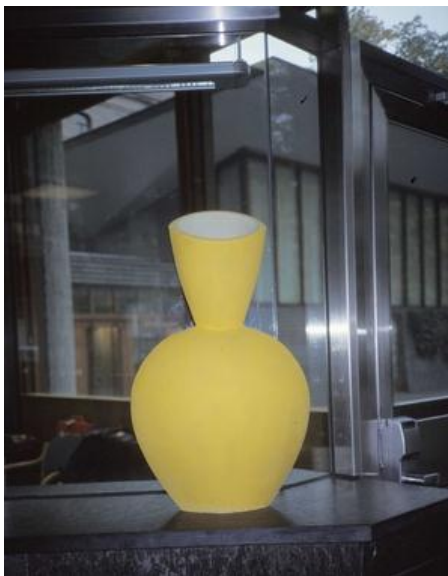
Elisabeth Von Krogh, «Gul krukke», 2001, tapt

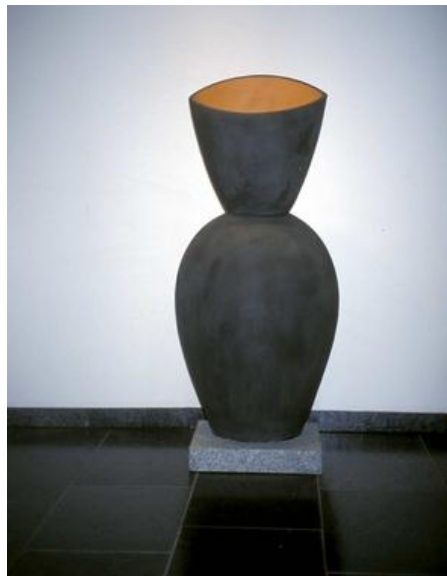
Elisabet Von Krogh, «Sort krukke», 2001, tapt

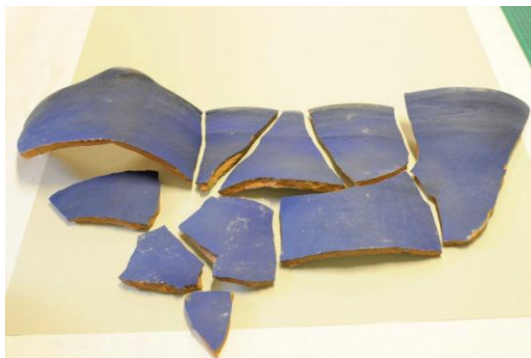
Lisbeth Dæhlins krukke «U.T.» (KORO.000673) befant seg på mesaninen i vestibyen i R4. To av krukken ble fysisk skadet. Den tredje ble funnet stående opp ned, uskadet ved siden av de to knuste krukken. Dette sammen med hvordan de to andre krukken var knust indikerer at krukken var sterke nok til å motstå trykkbølgen fra eksplosjonen, men trykkbølgen førte til at krukken veltet. Det var dette fallet som førte til skadene. Dette støttes også av at det er kun den øverste delen av krukken som er knust. Det er mulig at skadene kunne ha vært unngått, hvis krukken var montert slik at de ikke kunne velte. På en annen side hadde det vært vanskelig å få til dette uten at sikringen påvirker den visuelle opplevelsen av verket.

Skårene lagt ut for å se om det mangler noen deler.

Det ble besluttet av krukken skulle settes i stand. Det er flere årsaker til denne beslutningen. Det var omfattende sprekkdannelser som gjorde det vanskelig å håndtere krukken uten å forverre skadene. Det var få skår som manglet, og det var bedre å sette krukken sammen slik at man unngår risikoen for å miste eller skade skårene. Krukken er også vurdert som særdeles viktige i nyere norsk kunsthistorie og bør derfor også settes i stand. På en annen side er de knuste krukken også et historisk dokument over hendelsene 22. juli 2011. Derfor er krukken satt sammen igjen, men skadene er ikke retusjert.

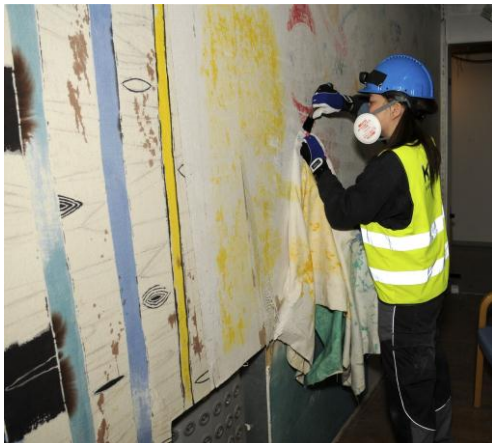
Et større verk (8 x 2,4 meter) av Gro Jessen i R4 5. etasje besto av seilduk som var malt/farget og limt opp på en vegg i et møterom. Verket hadde fått noen mindre direkte skader fra eksplosjonen fordi veggene det var limt opp på, var sprukket flere steder. Dette hadde medført mindre rifter i nedre del

av kunstverket. Fordi veggen verket var limt opp på skulle rives, måtte det tas ned. Vi fikk svært kort tid til å ta ned arbeidet. Den korte tiden gjorde det umulig å ta nødvendige prøver av limet og overflaten til verket, for å kunne redusere risikoen for skader på kunstverket under nedtakingen. Verket ble etter samråd med andre konservatorer, dratt av veggen og rullet opp på pappruller med tyvek imellom. Det oppsto en del mindre skader under nedtakingen.

Nedtaking av GRO JESSEN, «Ozon»

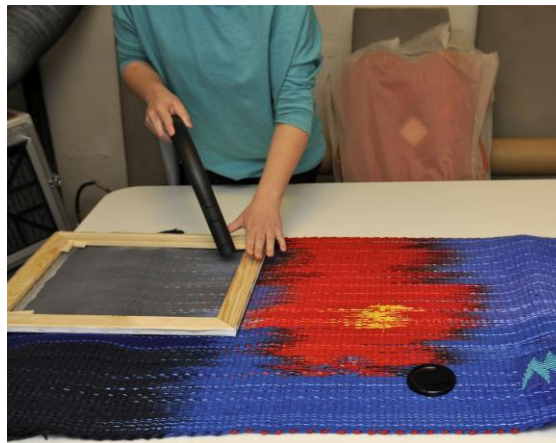
Rengjøring av CARIN WESSEL, «Samklang/Rødt blad»

Under istandsettelsen av tekstilet viste prøver av overflaten at det var et tynt sotlag på overflaten, og det viste seg også at limet var vannløselig. Hadde vi visst dette før vi tok ned verket, ville det blitt gjort på en annen måte. Verket burde ha blitt rengjort før det ble tatt ned, slik at minimalt med sot ville bli gnidd inn i tekstilet. Videre burde det ha vært brukt vann for å løsne limet, slik at maling og deler av strietapetet ikke hadde fulgt med under nedtakingen. Ved å løse opp limet ville også skadene under nedtakingen blitt redusert, og det ville også gjort istandsettingen av verket lettere. Det viste seg at soten lot seg relativt lett fjerne med sotsvamp, børste og støvsuger. Skadene på verket lot seg også lett stabilisere. Verket er nå lagret flatt på KOROs verksted.

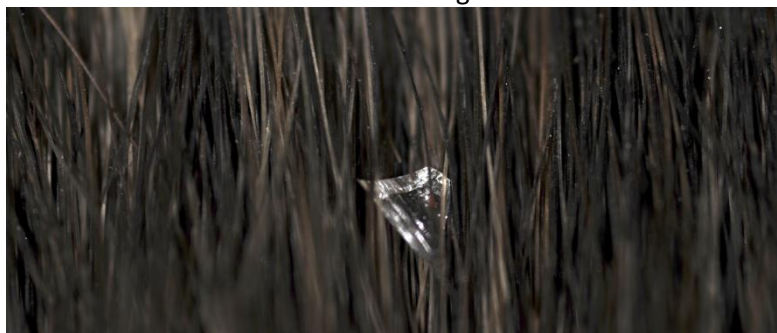
Hestehårene er montert på en ramme av kryssfiner. De er satt inn i en aluminiumsprofil som er bøyd rundt hårene slik at de holdes fast. Disse profilene er montert i rammen, slik at hestehårene går i samme retning. Det hele danner en jevn flate av hestehår. Verket var fullt av støv fra eksplosjonen, noe som var å betrakte som helsefarlig.

KORO.00445, En av mange glassbiter

Verkets høyre del hadde blitt truffet av en gjenstand som hadde knekt deler av rammen. Dette dannet en vertikal knekk på forsiden av verket. Dette utgjorde ingen risiko for verkets stabilitet, da profilene ikke er knekt og verket er holdt sammen, men det bør utvises forsiktighet, særlig ved demontering.

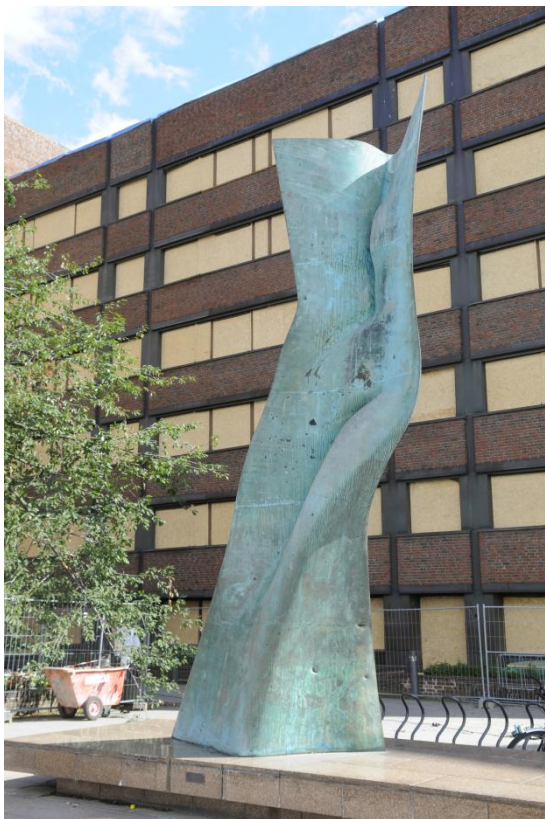
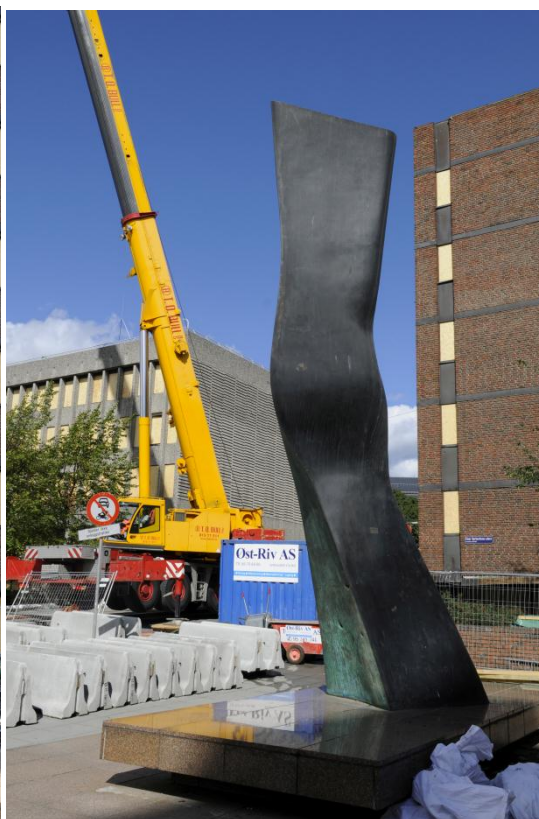
KNUT STEEN «Aurora» etter 22.juli 2011

Første alternativ innebærer minst inngripen. Korroderte deler av den innvendige armaturen erstattes, og avstivningsstag monteres innvendig. Disse vil ha en antatt levetid på cirka 30–50 år, hvis vi antar at levetiden er like lang som de som skiftes ut. Skadene i skulpturen fra eksplosjonen bankes

Et annet alternativ er å foreta en omfattende restaurering av skulpturen; åpne opp hele skulpturen, ta ut armaturen, erstatte den med ny armatur i rustfritt stål. Dette vil påføre verket ytterligere sveisesømmer og stille store krav til kvaliteten på håndverket. Det vil også være en risiko for at skulpturen vil endre form. På grunn av alt håndarbeidet som må utføres, vil det antas at dette alternativet også vil bli det dyreste, og arbeidet må gjøres i utlandet. Men det utbedrer ikke de iboende strukturelle problemene med skulpturen. Det antas også at skulpturens varighet vil bli noe bedre enn i første alternativ, men ikke mye.

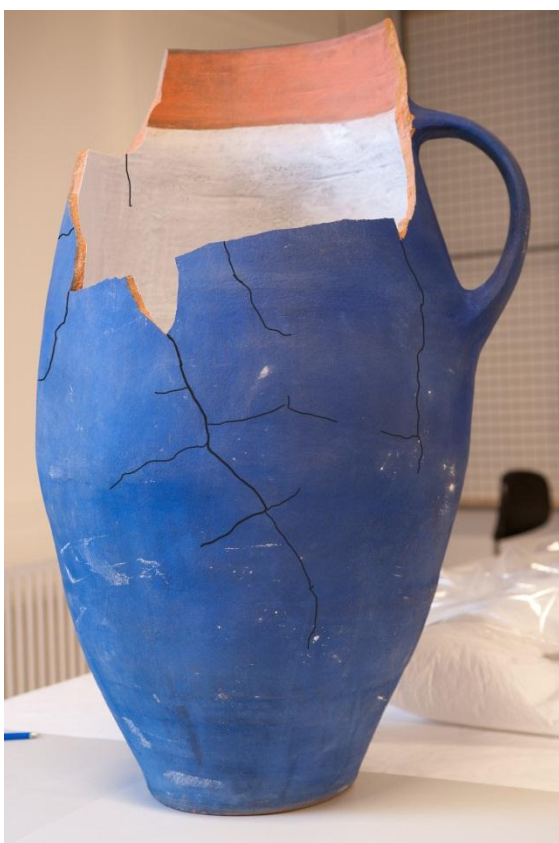
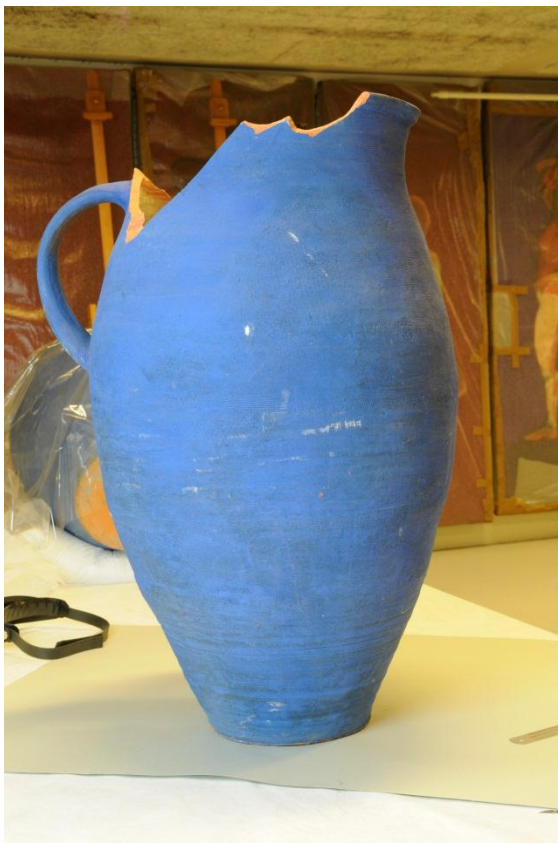
En er hel, to var knust, det var få deler som manglet. Krukkene bar preg av å ha stått fremme på offentlig sted i 30 år, de var tilsmusset, og støvet hadde satt seg godt fast i den uglasserte overflaten. Det var også mye bomullsfiber som satt fast i overflaten, de stammer enten fra støv eller uheldig rengjøring. Det var også en del skjolder (vannmerker) på overflaten. Som en følge av eksplosjonen var overflaten dekket av gips og glasstøv. Krukkene har vært gnidd opp mot malte flater, noe som gjør at maling hadde festet seg til overflaten flere steder. Det var også metall som har blitt gnidd inn i overflaten. Bruddflatene var svært porøse. En av krukkene hadde store sprekker og måtte håndteres svært forsiktig.

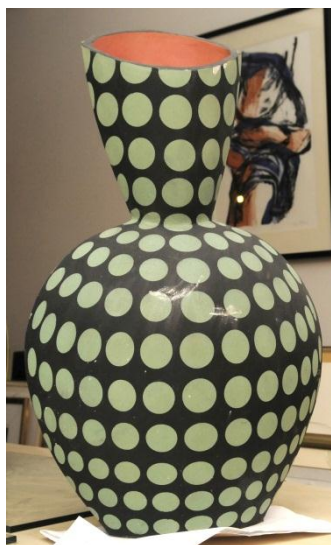
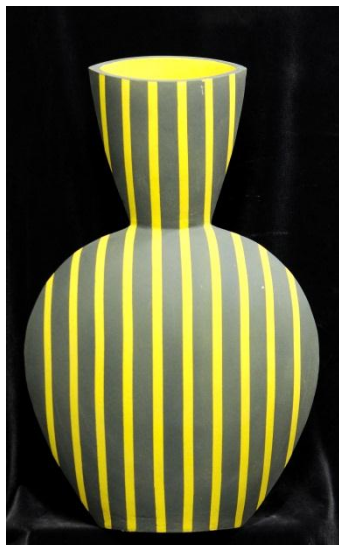
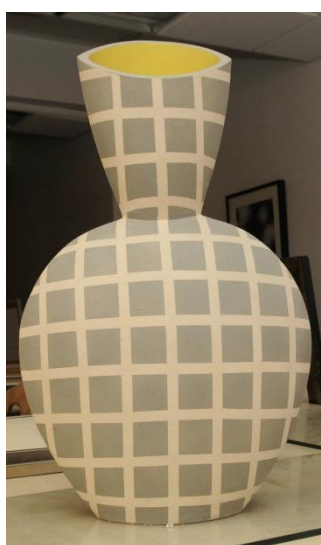
Den ene siden hadde merker etter glassfragmenter som hadde truffet den. Dette har resultert i hakk som noen steder gikk igjennom fargelaget. Fragmentene har også medført at ytterste del av fargelaget var knust og dermed hadde endret farge som fremstår som lyse flekker og riper. Den hadde også hvite flekker som stammet fra at krukken hadde blitt gnidd opp mot malte flater. Den hadde dessuten rester av festemateriale i bunnen; dobbeltsidig tape og silikon. Krukkene var opprinnelig limt fast på en glassplate og fylt med sand.

Glassplaten ble fjernet ved at den ble knust, sanden ble helt ut. Krukkene ble rengjort med børste og støvsuger. Silikonet på bunnen av krukken ble fjernet mekanisk. Taperestene ble fjernet med løsemiddel (acetone). Malingrester ble fjernet med malingsfjerner. Hakk og skader som ikke gikk gjennom fargelaget, ble dempet ned ved å mette skaden med Hexal epoksy. Skader på de sorte områdene ble reparert med B-72 og jernoksid som pigment. Gjennomgående skader på de grønne områdene ble retusjert med vannfarger og konsolidert med B-72.

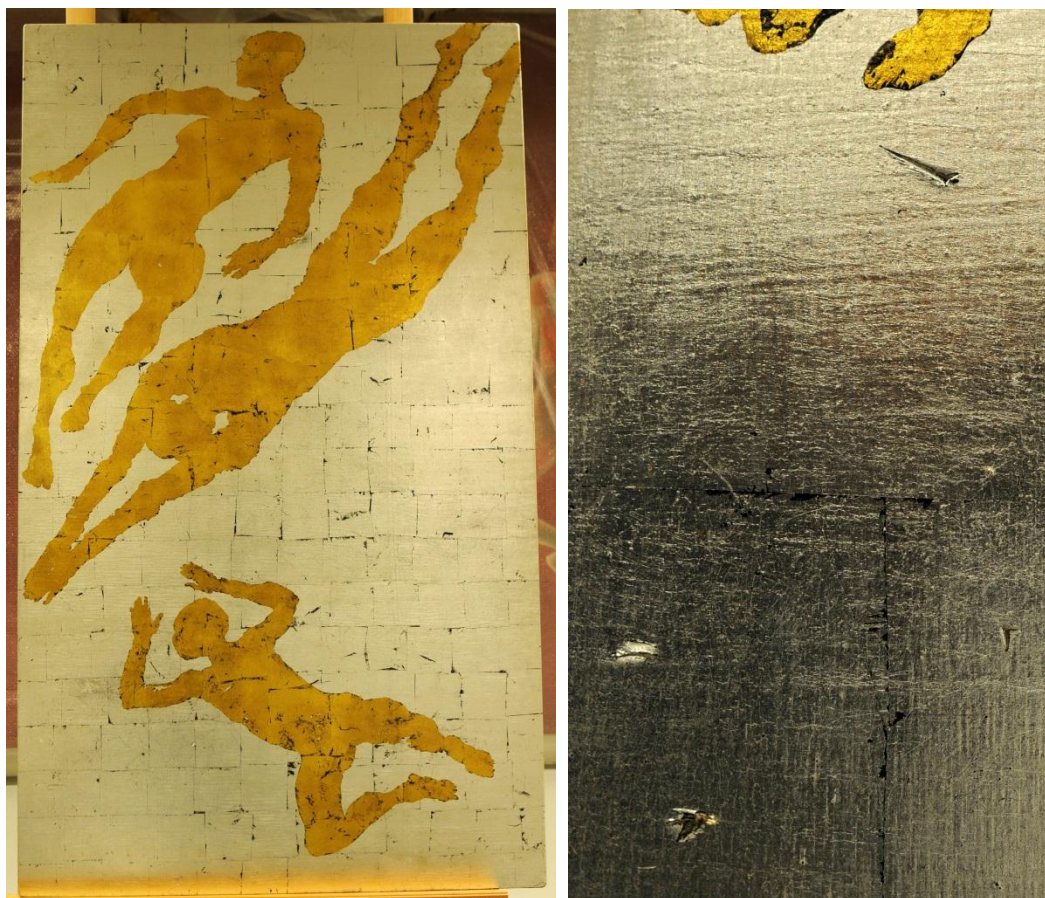
#### Tilstand: Del 1 venstre felt

Stabil, har blitt truffet av flere fragmenter og har flere hakk i overflaten, hakkene er dype og går inn gjennom sølvbladet. Disse skadene er vanskelige å se på avstand. Verket er støvete.

Kunstverket rengjøres tørt med myk børste og støvsuger. Skadene utbedres ikke, fordi hakkene er dype og må fylles for å få en plan overflate. Reparasjonene må da forsølves, den må ha samme glans og samme farge, det er i praksis svært vanskelig. Sannsynligheten for at en utbedring av verkets overflate vil bli mer skjemmende enn selve skaden, er stor. Derfor er det valgt å la være å utbedre skaden på dette verket. Det forringer heller ikke opplevelsen av verket.

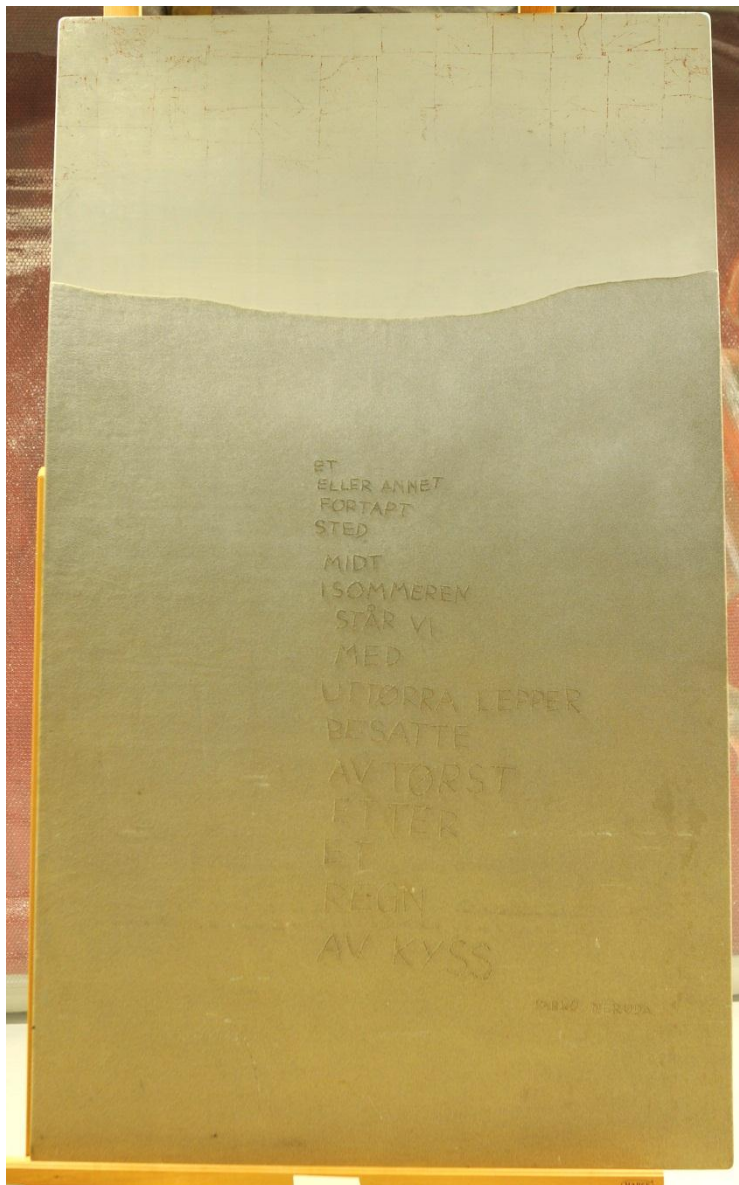
#### Tilstand: Del 3, høyre felt

Ingen direkte skader fra eksplosjonen. Kunstverket er stabilt. Overflaten er ru, og det har samlet seg mye støv på overflaten. Det er flere riper og oppskrapinger i bildets nedre del. En større flekk på bildets høyre del.

Overflatestøv fjernes tørt med børste og støvsuger. Rengjøring og fjerning av flekker er ennå ikke gjort i samråd med malerikonservator. På grunn av den ru overflaten og graderingen i sølvfarge og inngrodd støv er det lett at en lokal rengjøring vil lage skjolder. Egnert rensemetode må prøves ut. Oppskrapingene i overflaten kan mettes og skjules.

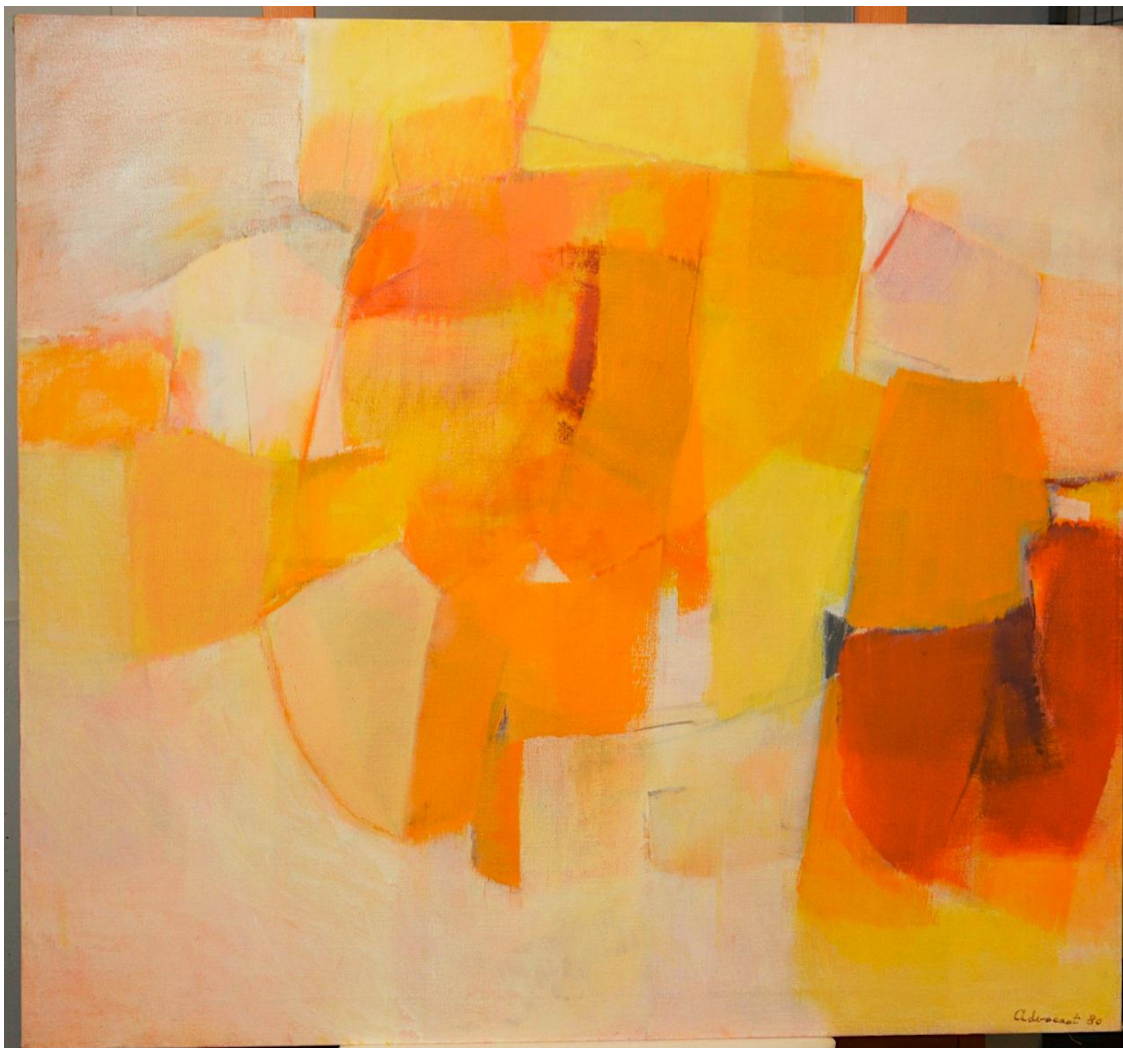
GUNNVOR ADVOCAAT «Hete» etter behandling

Malerioverflaten ble rensset med børste, støvsuger og polyuretansvamber. Deformasjoner ble planert. Muggflekken ble retusjert, løs maling ble konsolidert og ripene ble kittet og retusjert.

Bakplate ble montert, kilestoppere montert og ny L-formet pynteramme settes på for å beskytte bildet.

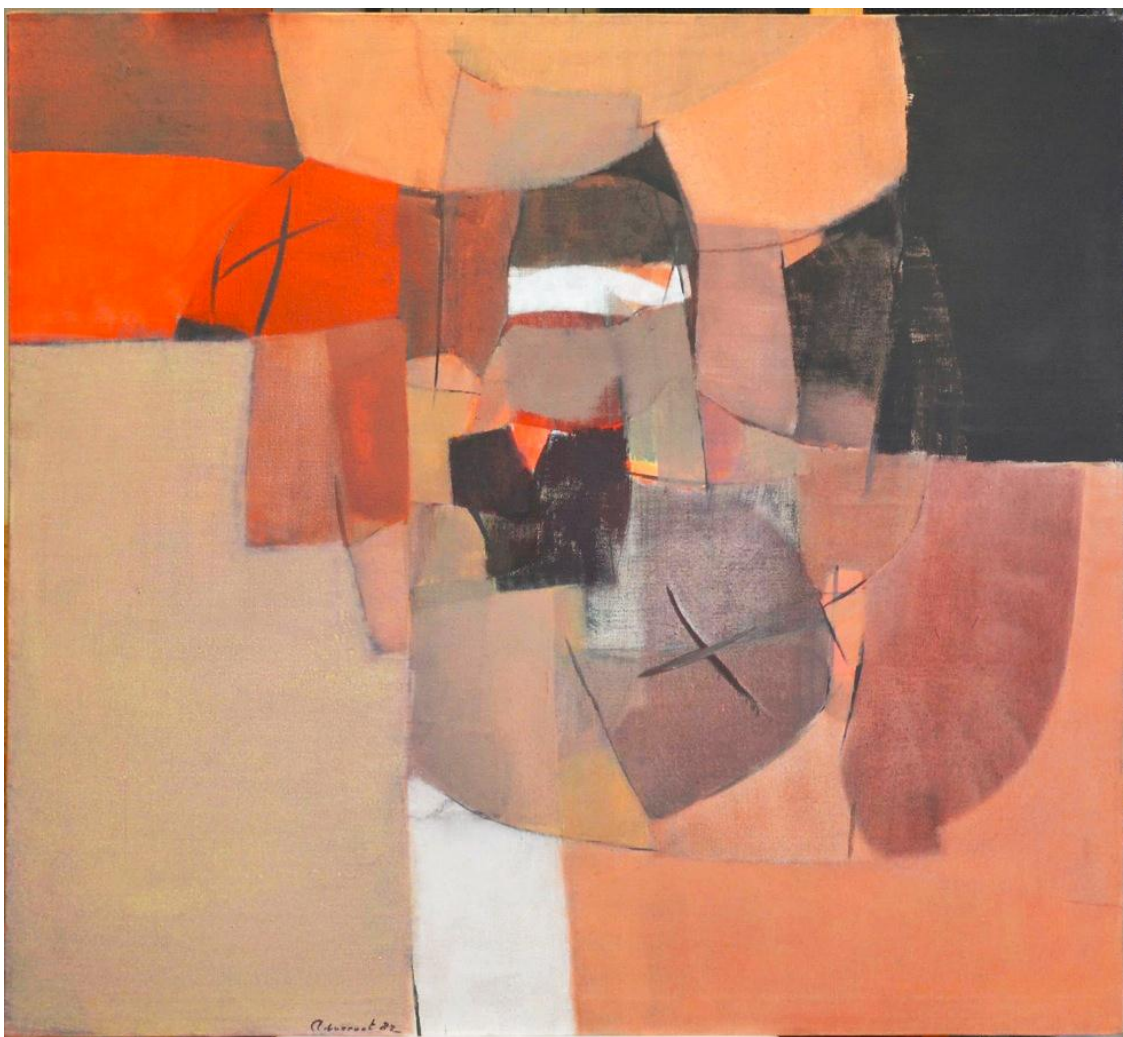
GUNNVOR ADVOCAATS «Castiglione (1982) Etter behandling.

Småstein og gips mellom blindramme og lerret ble fjernet. Baksiden ble rengjort, og lerretet ble kilt ut. Overflaten ble rensset med polyuretansvamper. Løse malingsflak ble festet. Deformasjonene ble planert, skadene ble kittet og retusjert. Bakplate ble montert. Ny pynteramme vil bli montert.

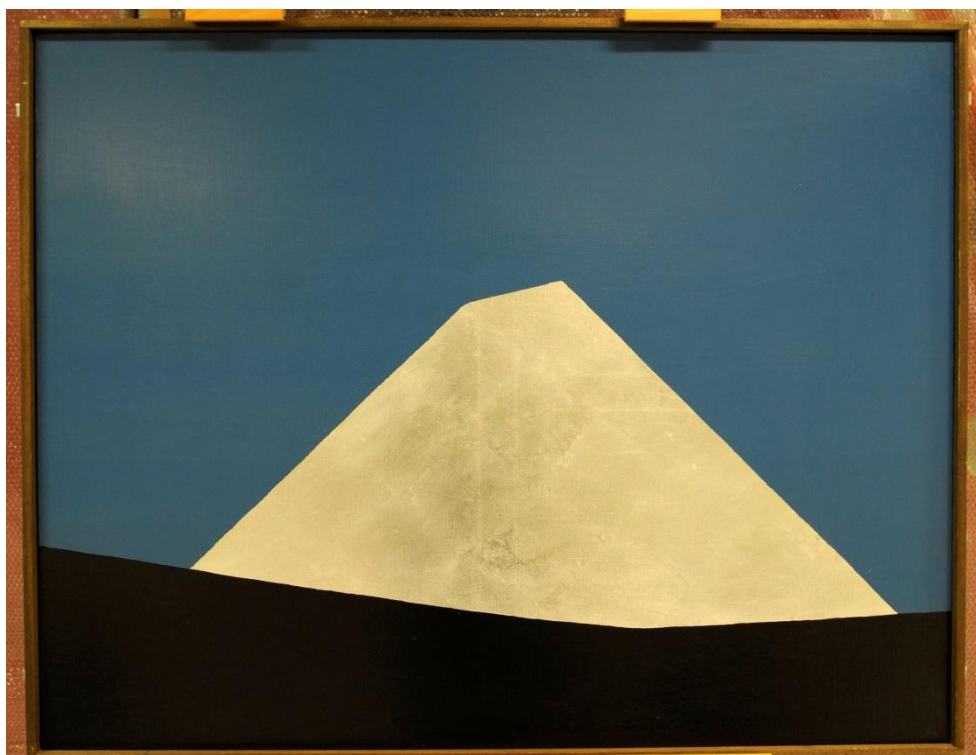
Ingen direkte skader fra eksplosjonen. Tilstanden er stabil. Små buler i alle hjørner, flere riper i overflaten og i metallfolien, støv på overflaten. Flere hakk og riper i rammen.

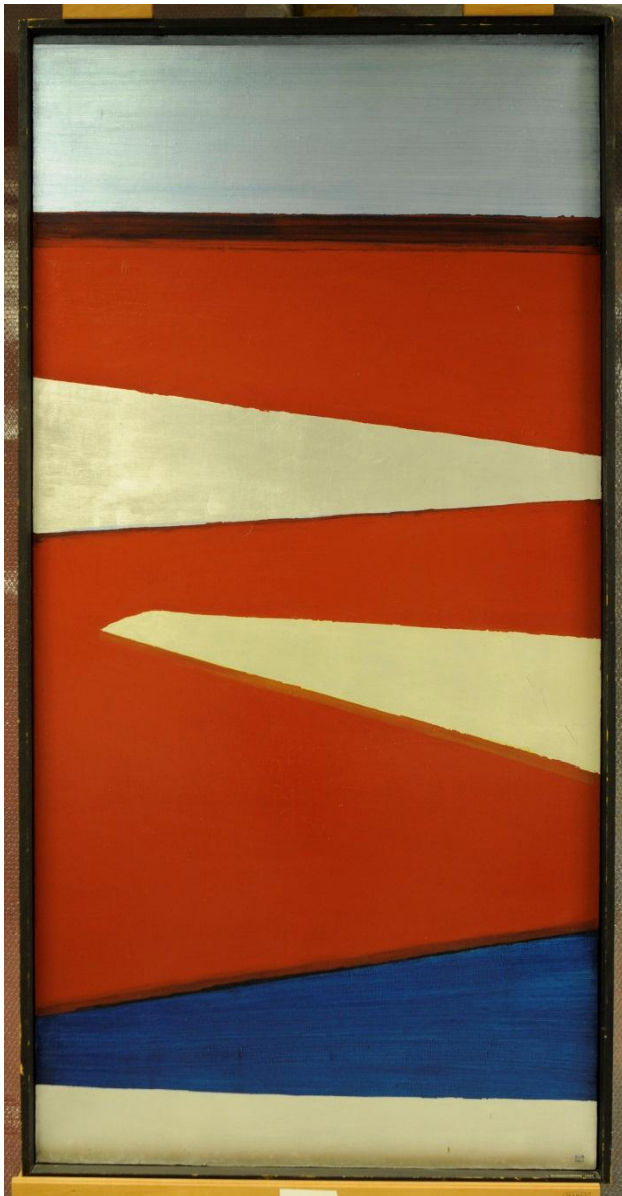
Ingen direkte skader fra eksplosjonen. Tilstanden er stabil. Blindrammen hadde vridd seg. Festene til pynterammen var dårlige, deformasjoner i hjørnene, merke fra spiss gjenstand nederst på bildet.

Flere riper i malingslaget, noen riper gjorde at det underliggende malingslaget ble synlig. En del flekker på bildet. Hakk og riper i pynterammen.

Pynterammen ble retusjert, skruehull fylt opp slik at rammen kan festes igjen. Småstein mellom lerret og blindramme fjernet. Kilestoppere ble montert. Bakplate ble montert. Støv på overflaten ble fjernet med myk kost. Ripper ble mettet med ferniss. Skadene i sølvfolien ble dempet med Goldfinger som ble polert.

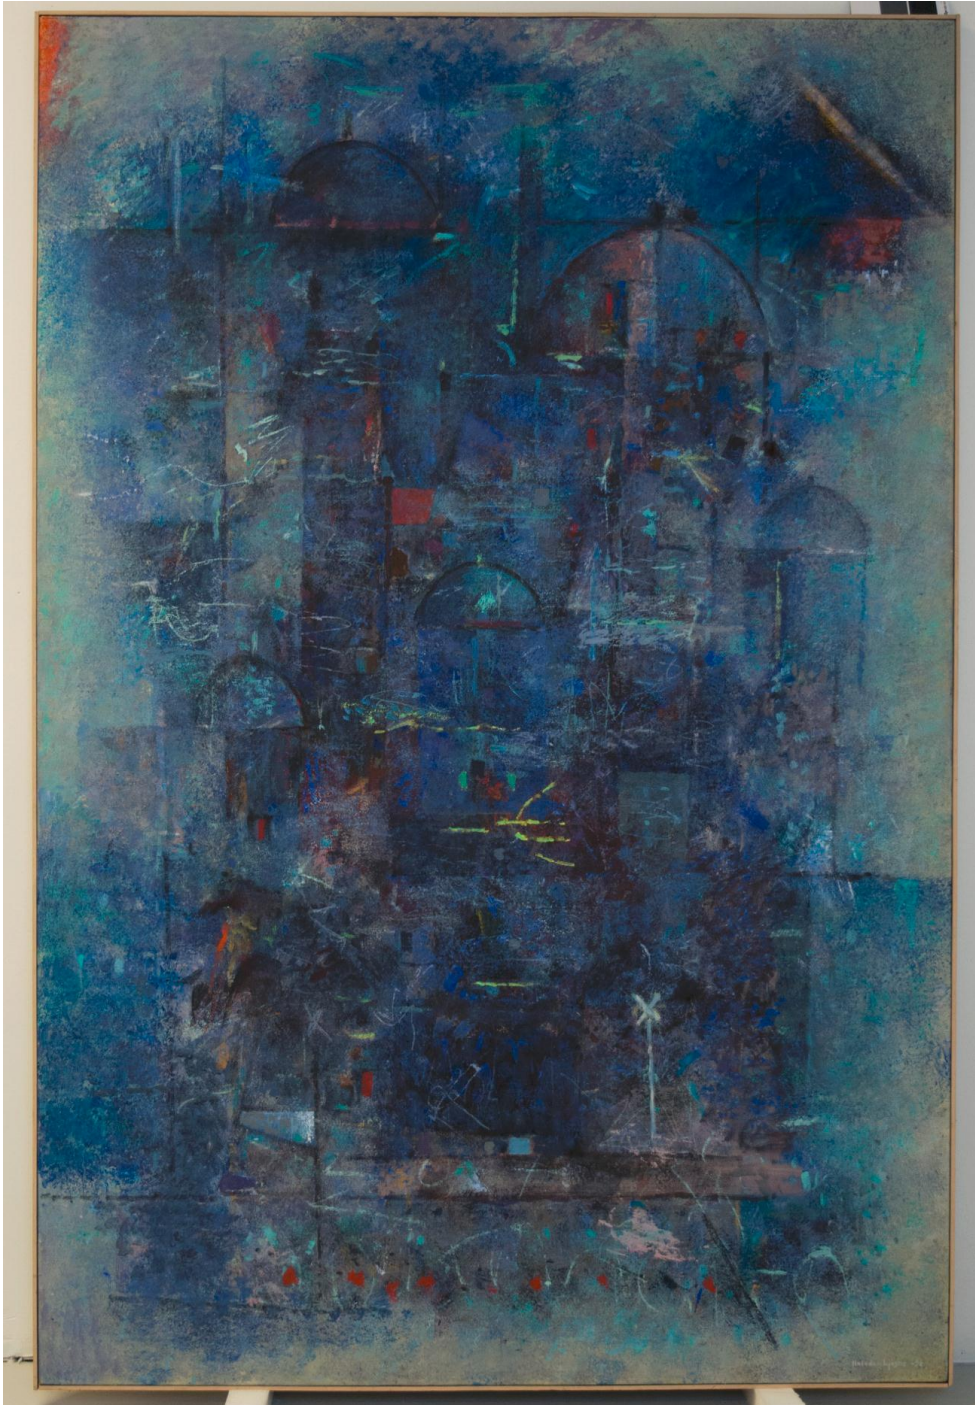
Bildet etter istandsetting.

Bildet har direkte skader fra eksplosjonen i form av en større rift midt på venstre side. Lerretet var slakt og med bukling i øverste hjørner. Små deformasjoner i lerretet fra fragmenter, gipsstøv over hele overflaten. Lerretet var montert feil på blindrammen. Riften i lerretet måtte utbedres, ellers ville lerretet strekke seg ujevnt.

Lerretet ble kilt ut og buklene planert. Nye tilpassede kiler ble satt inn. Trådene i riften ble vevd og sveiset sammen, deretter forsterket på baksiden med Holitex og Beva-film, så planert. Løs maling ble festet og riften kittet og retusjert. Overflaten ble rensset mekanisk. Gips som ikke lot seg fjerne uten å skade malingen, ble retusjert. Det ble montert bakplate med vatt mellom platen og lerretet for å redusere vibrasjoner.

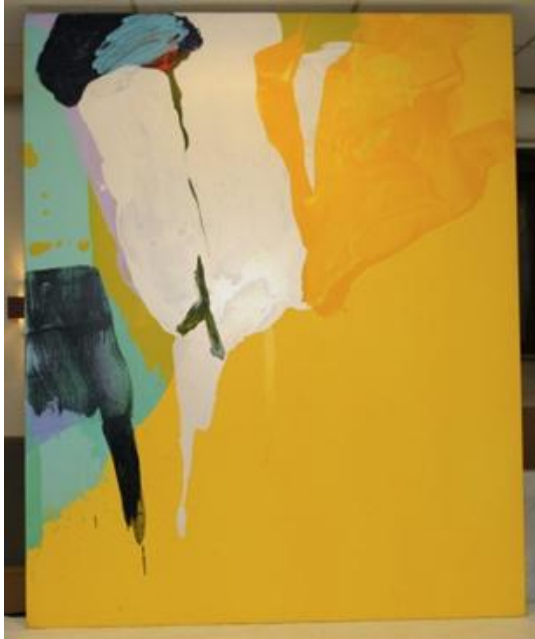
Plassering H-blokka resepsjon

Ingen direkte skader fra eksplosjonen, fordi det var midlertidig fjernet på grunn av arbeid i resepsjonen i Høyblokka. Tilstanden er stabil, og bildet er uten skader, trengte rengjøring.

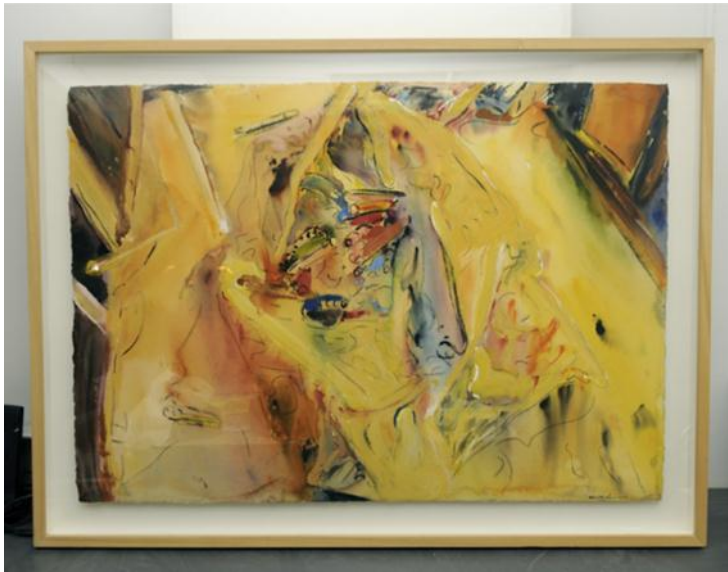
Plassering: Pauserom, Statsrådssalen i S-blokka, Regjeringskvartalet

Stabil, maleriet er i god stand. Rammen har flere hakk og flekker.

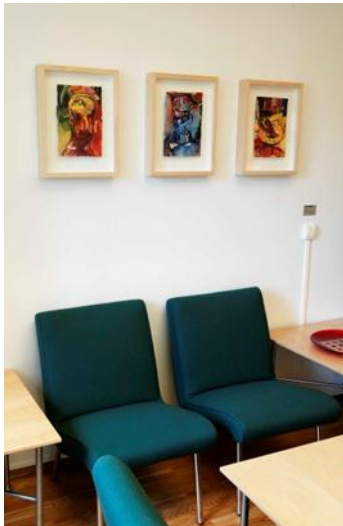
Plassering: Pauserom i Statsrådssalen, S-blokka i Regjeringskvartalet.

Stabile, alle bildene har skader på rammene, og ett har knust glass og ødelagt passpartout. Ingen av skadene er en direkte følge av eksplosjonen, men skyldes at de har falt ned. Bildene er limt fast med vann- og løsemiddelbestandig lim. Dette vanskeliggjør demontering av bildene og montering av ny innramming.

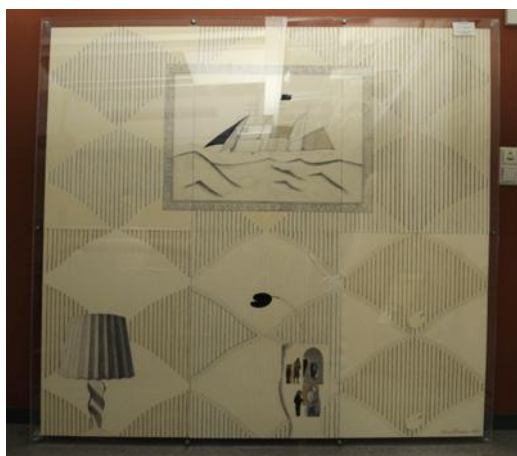
Plassering: ukjent plassering i S-blokka, Regjeringskvartalet

Ingen direkte skader fra eksplosjonen. Selve verket er i god og stabil stand. Pleksiglasset er ripete.

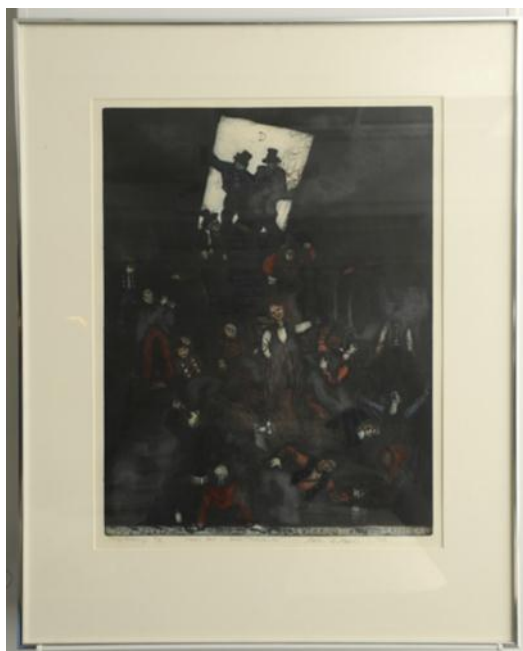
Plassering: korridor i 4.etasje i S-blokka, Regjeringskvartalet

Ingen direkte skader fra eksplosjonen, uskadet, ikke benyttet syrefri innramming.

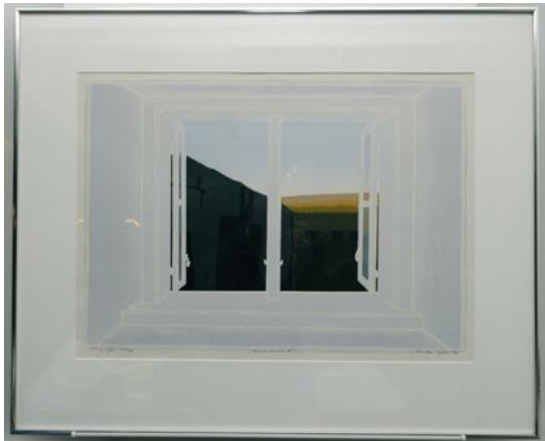
Plassering: korridor i 3. etasje i S-blokka, Regjeringskvartalet

Ingen direkte skader fra eksplosjonen, uskadet, ikke benyttet syrefri innramming.

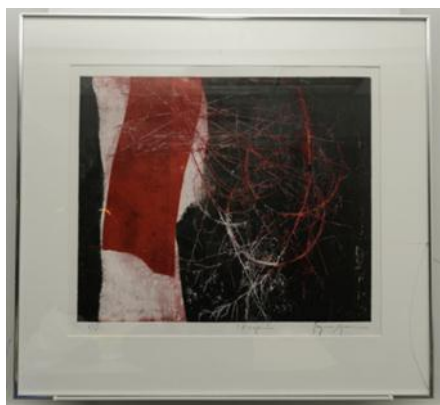
Plassering: ukjent i S-blokka, Regjeringskvartalet

Verket er i god stand, noe flekker på trykket utenfor bildeflaten, og papiret er skåret ujevnt på høyre side, stammer sannsynligvis fra produksjonen. Ikke benyttet syrefrie materialer.

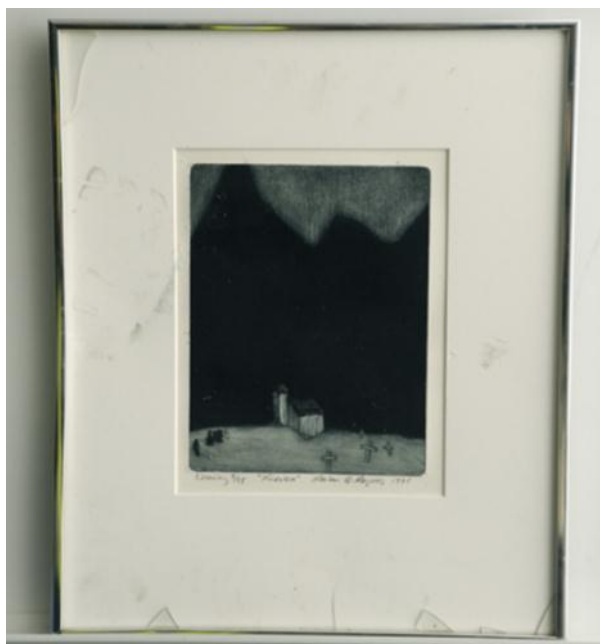
Plassering: korridor i 5. etasje i S-blokka, Regjeringskvartalet

Ingen direkte skader fra eksplosjonen, skadene har oppstått etter at bildet har falt ned og ligget på gulvet. Glasset har vært knust, og bladet har gjennomgående skader/hull, det er også skrapet opp i overflaten. Det meste av originalmaterialet er til stede, men måtte legges på plass. Det var også skittent og med mye gipsstøv på overflaten. Bladet bærer også preg av å ha vært innrammet tidligere. Tapen som var brukt til å forsegle bildet, hadde gått i oppløsning. Ikke benyttet syrefrie materialer

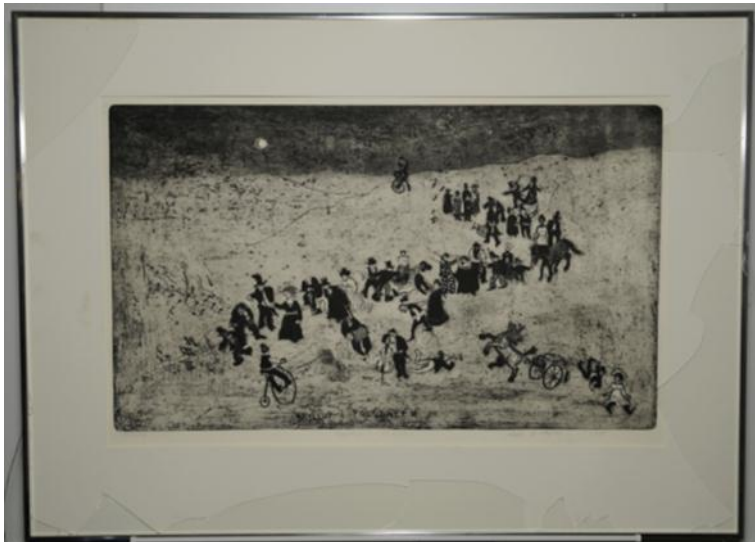
Plassering: korridor i 4. etasje i S-blokka, Regjeringskvartalet

Ingen direkte skader fra eksplosjonen. Glasset var knust og støvete, og overflaten hadde flere riper og hakk fra glass i bildets øvre høyre del. Mange fingermerker på baksiden av bladet, sannsynligvis fra produksjonen. Ikke benyttet syrefrie materialer.

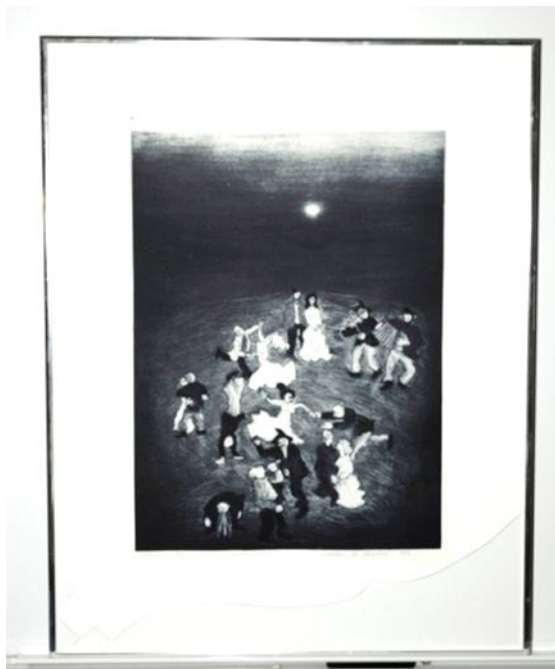
Plassering: korridor i 3. etasje i S-blokka, Regjeringskvartalet

Ikke direkte skader fra eksplosjonen. Stabilt, mindre skader fra glass. Selve trykket er noe flekkete og bulkete. Dette er skader som var der før bildet ble rammet inn. Syrefrie materialer ikke benyttet.

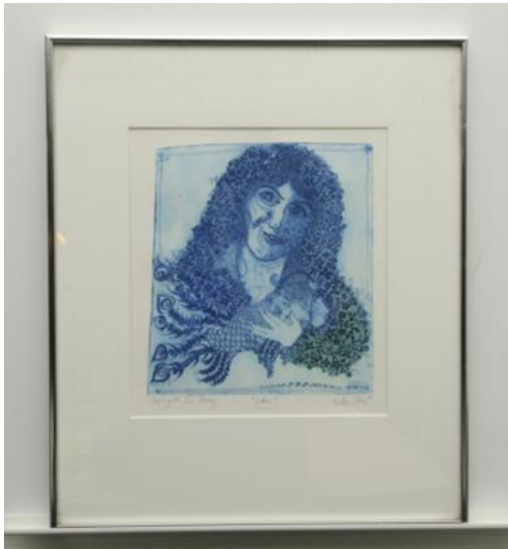
Plassering: ukjent plassering i S-blokka, Regjeringskvartalet

Uskadet, ikke benyttet syrefri innramming.

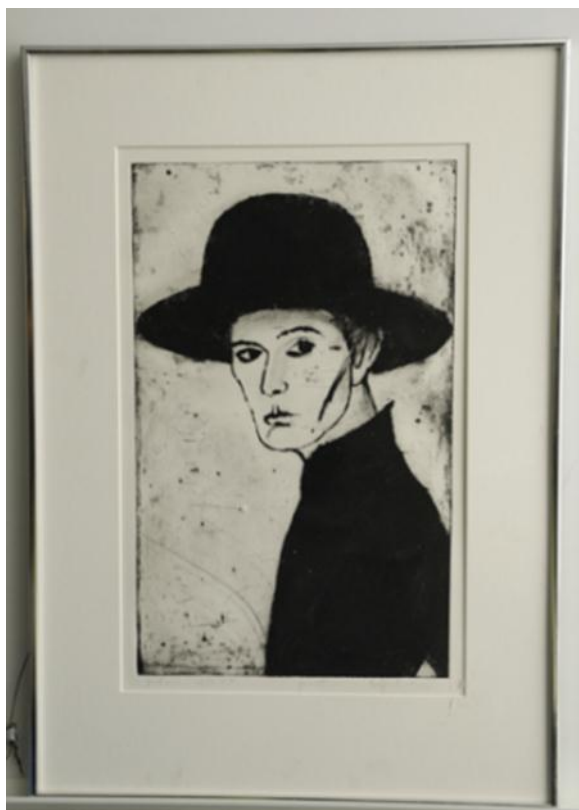
Plassering: korridor i 5. etasje i S-blokka, Regjeringskvartalet

Direkte skader fra eksplosjonen. Glasset var knust. Noen skraper i overflaten. Gipsflekker over hele overflaten. Sidelys viser omfattende overflateskader og hakk. Ikke syrefrie materialer.

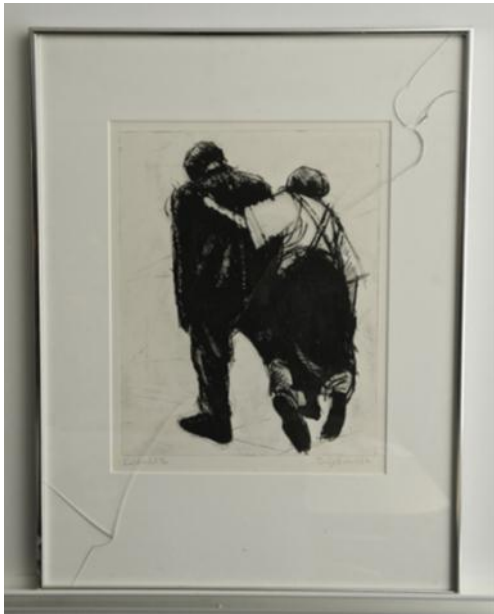
Plassering: ukjent plassering i S-blokka, Regjeringskvartalet

Ingen direkte skader fra eksplosjonen. Glasset var knust, og det var glassfragmenter over hele bildeflaten.

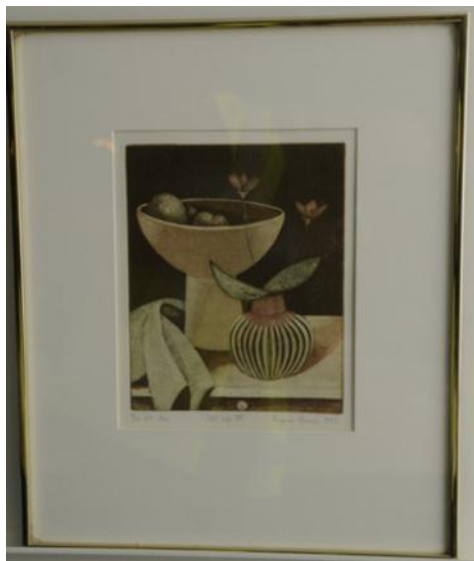
Plassering: korridor i 6. etasje i S-blokka, Regjeringskvartalet

Uskadet, ikke benyttet syrefri innramming.

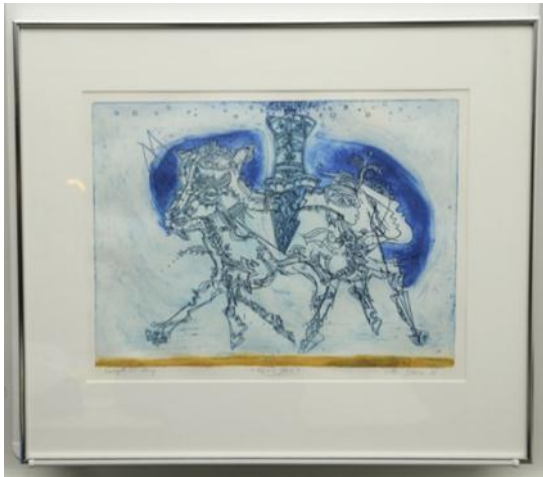
Plassering: ukjent plassering i S-blokka, Regjeringskvartalet

Uskadet, ikke benyttet syrefri innramming.

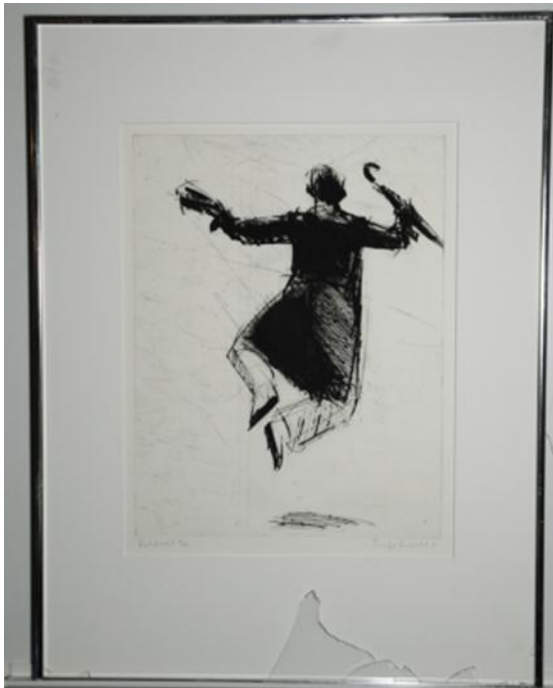
Plassering: ukjent plassering i S-blokka, Regjeringskvartalet

Ingen direkteskader fra eksplosjonene, men fallskader. Glasset knust, glassfragmenter i overflaten, noen bulker i bildets nedre del.

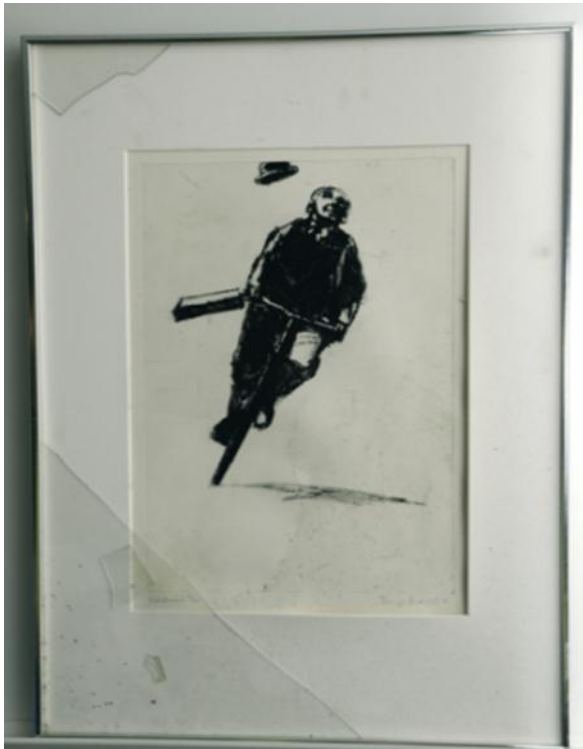
Plassering: ukjent plassering i S-blokka, Regjeringskvartalet

Ingen direkte skader fra eksplosjonen, men fallskader. Glasset var knust. Verket hadde skader i overflaten som følge av at glasset var knust. Verket hadde også sprutskader fra skittent vann.

Verket ble først rengjort med støvsuger og børste for å fjerne glassfragmenter. Dette fjernet også store deler av restene fra det skitne vannet, resten lot seg fjerne med sotsvamp. Oppskrapingene ble lagt ned og fuktet med funorilim og lagt i press. Innrammet på nytt med syrefrie materialer.

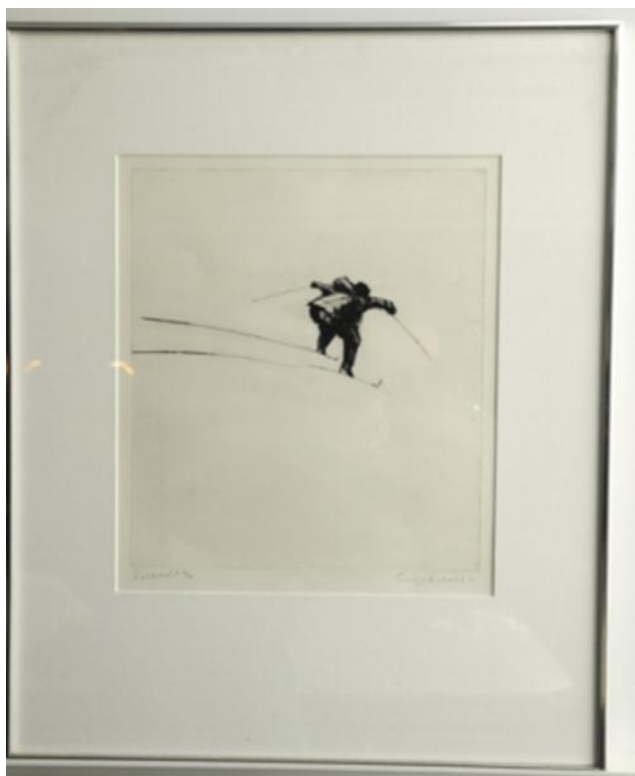
Plassering: ukjent plassering i S-blokka, Regjeringskvartalet

Uskadet, ikke syrefrie materialer.

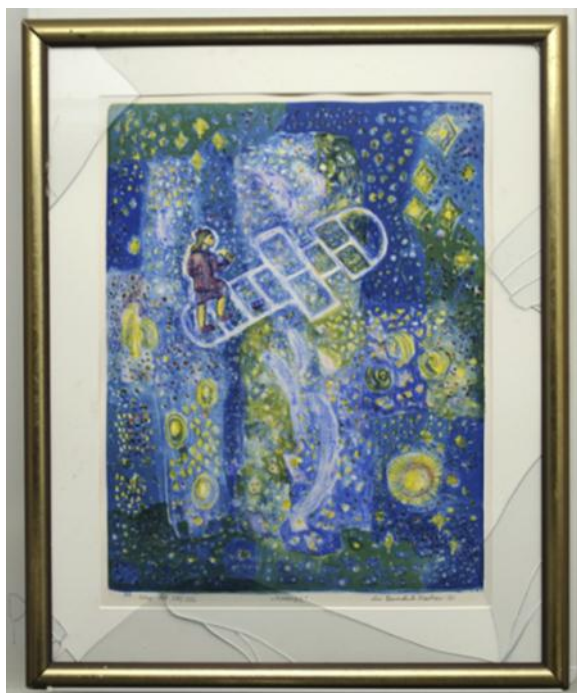
Plassering: korridor i 5. etasje i S-blokka, Regjeringskvartalet

Ingen direkte skader fra eksplosjonen, men fallskade. Glasset var knust, selve verket er uskadet. Ikke syrefrie materialer.

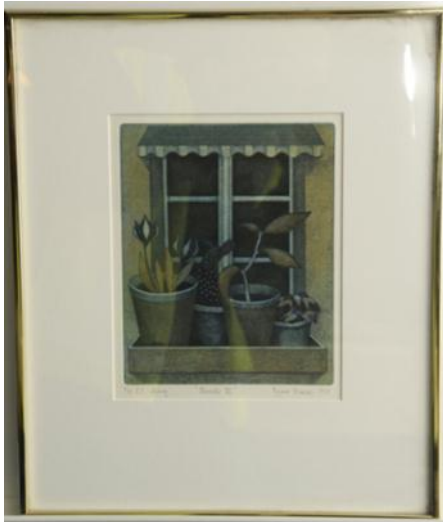
Plassering: korridor i 6. etasje i S-blokka, Regjeringskvartalet

Uskadet, ikke syrefrie materialer.

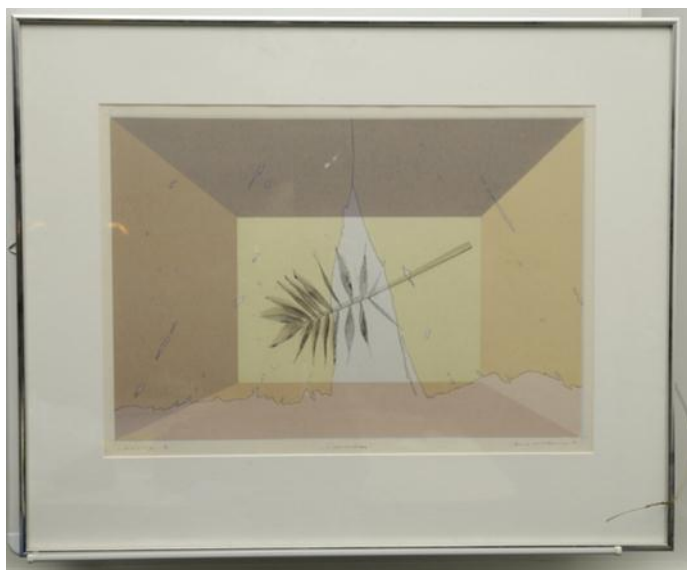
Plassering: korridor i 5. etasje i S-blokka, Regjeringskvartalet

Uskadet, ikke syrefrie materialer.

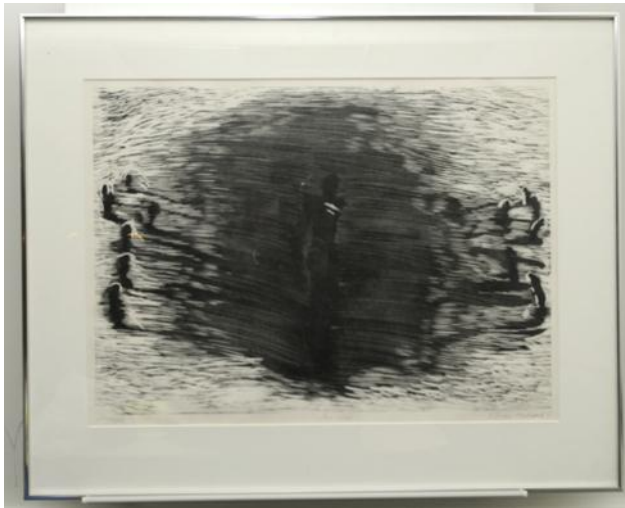
Plassering: ukjent plassering i S-blokka, Regjeringskvartalet

Uskadet, ikke syrefrie materialer.

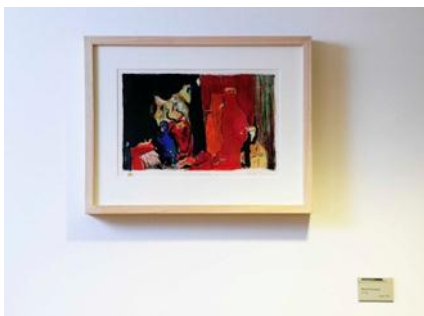
Plassering: Inngangsparti i Statsrådssalen i S-blokka, Regjeringskvartalet

Uskadet og stabil, noen skader på rammen.

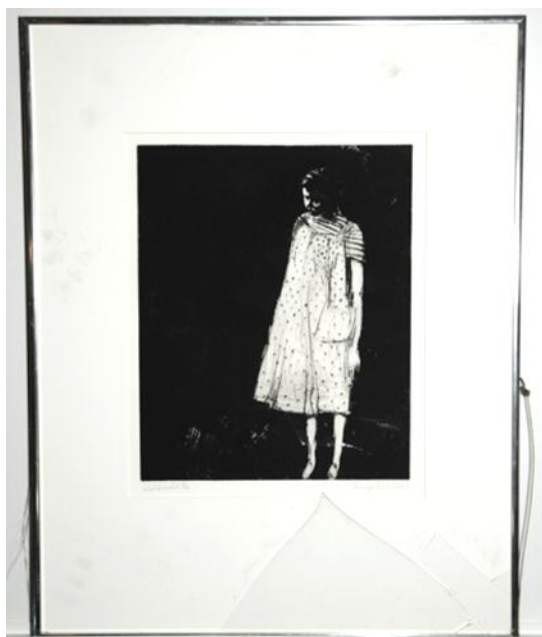
Plassering: ukjent plassering, S-blokka

Direkte skader fra eksplosjonen, og fallskader. Glasstøv over hele bildet. Nederste del av bildet rundt beina var svært oppskrapet av knust glass. Overflaten har fått en annen glans der de skarpe glasskårene har «høvlet overflaten». Det var også store hakk i overflaten, men de gikk ikke igjennom papiret. Også noen gipsmerker. Ikke brukt syrefrie materialer.
